**FOTO SURVEY KONDISI JALAN TAHUN 2025**

**RUAS JALAN : Lingkar Terminal Mandiraja**

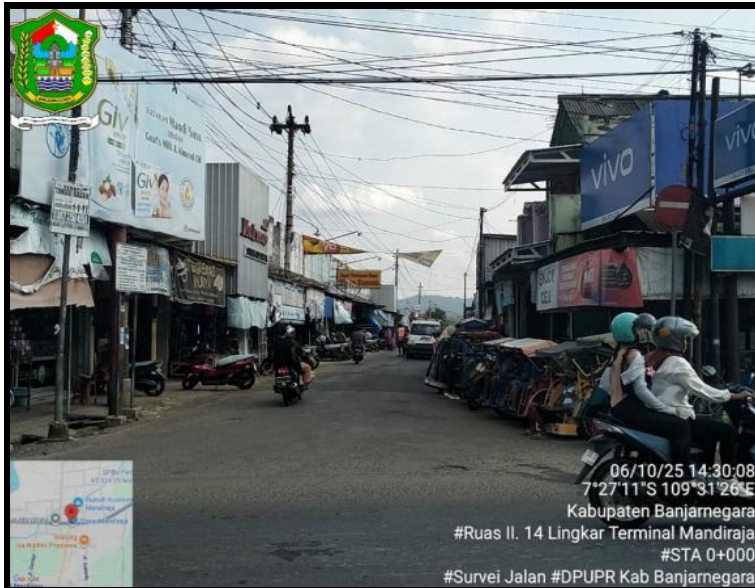
LOKASI : **STA 0+000**

KONDISI PERKERASAN : Rusak Ringan  
LEBAR PERKERASAN : 5 M  
TYPE PERKERASAN : Aspal

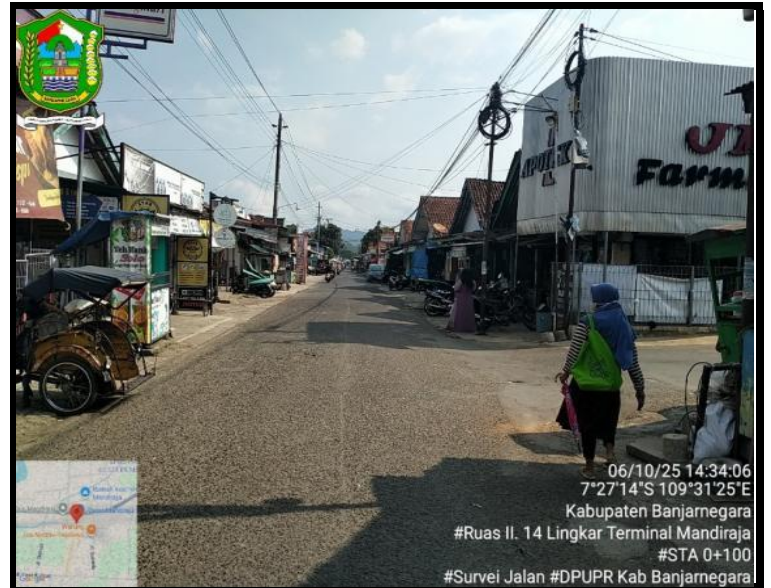
LOKASI : **STA 0+100**

KONDISI PERKERASAN : Rusak Ringan  
LEBAR PERKERASAN : 5 M  
TYPE PERKERASAN : Aspal

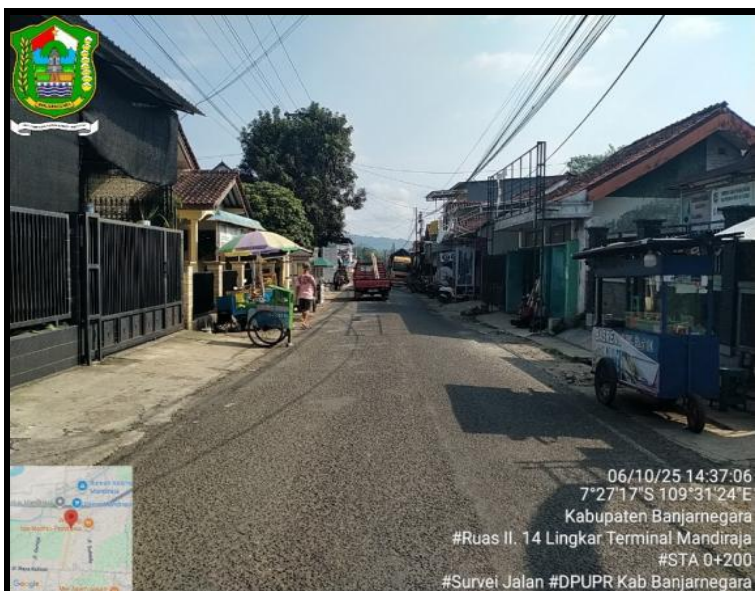
LOKASI : **STA 0+200**

KONDISI PERKERASAN : Rusak Ringan  
LEBAR PERKERASAN : 5 M  
TYPE PERKERASAN : Aspal

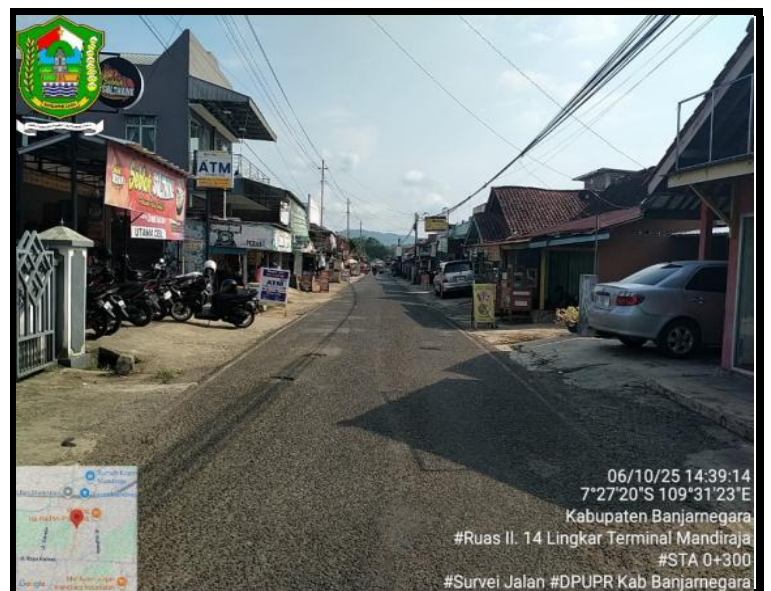
LOKASI : **STA 0+300**

KONDISI PERKERASAN : Rusak Ringan  
LEBAR PERKERASAN : 5 M  
TYPE PERKERASAN : Aspal

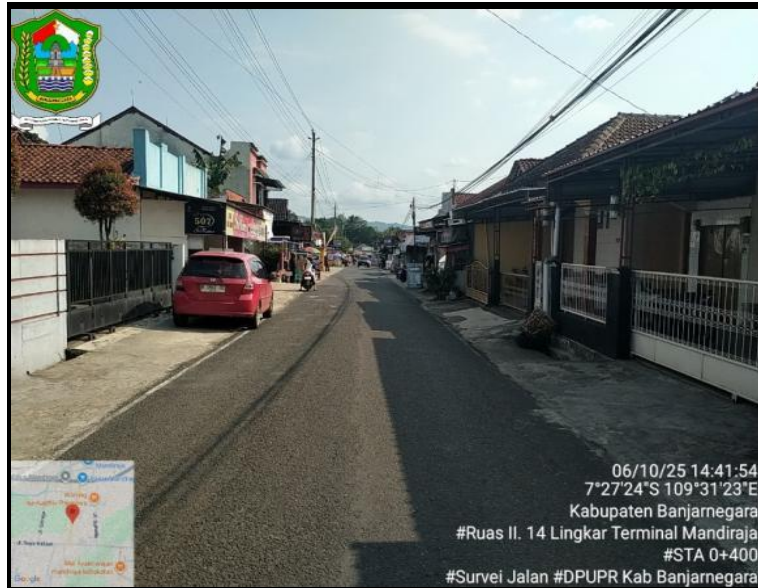
LOKASI :           **STA            0+400**

KONDISI PERKERASAN           :       Sedang  
LEBAR PERKERASAN            :       5            M  
TYPE PERKERASAN             :       Aspal

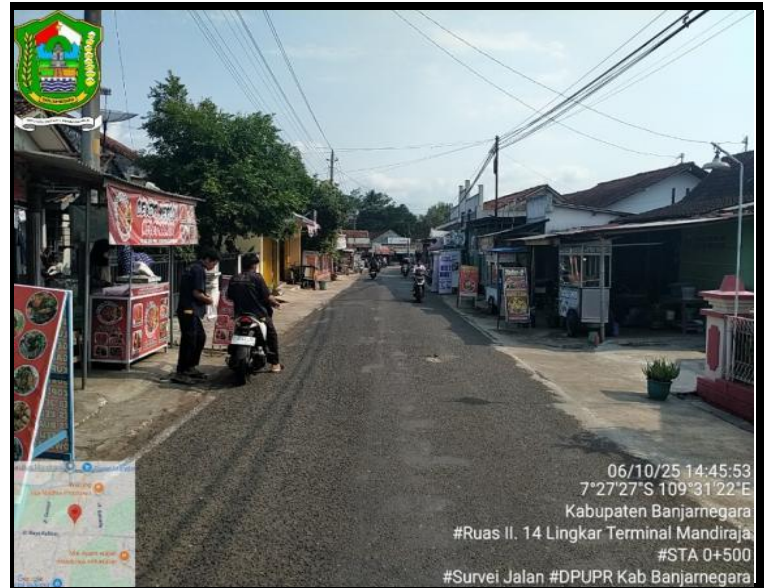
LOKASI :           **STA            0+500**

KONDISI PERKERASAN           :       Sedang  
LEBAR PERKERASAN            :       5            M  
TYPE PERKERASAN             :       Aspal

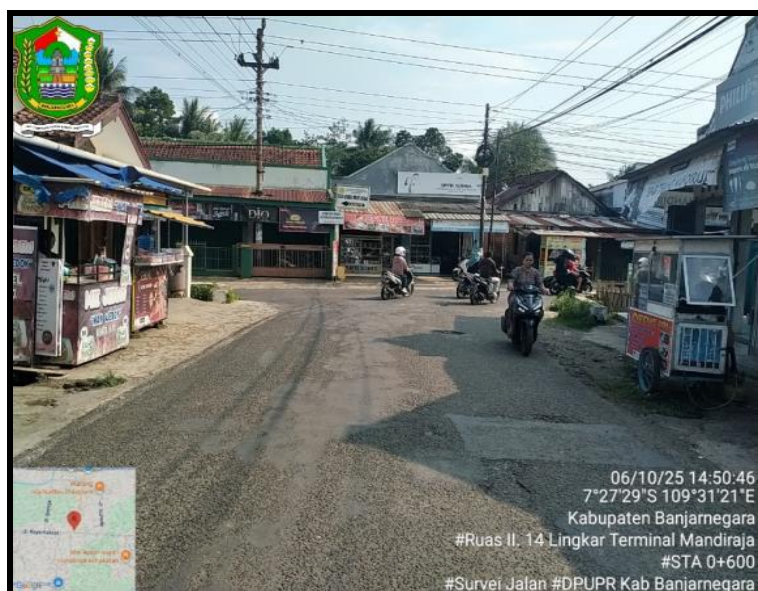
LOKASI :           **STA            0+600**

KONDISI PERKERASAN           :       Rusak Ringan  
LEBAR PERKERASAN            :       5            M  
TYPE PERKERASAN             :       Aspal

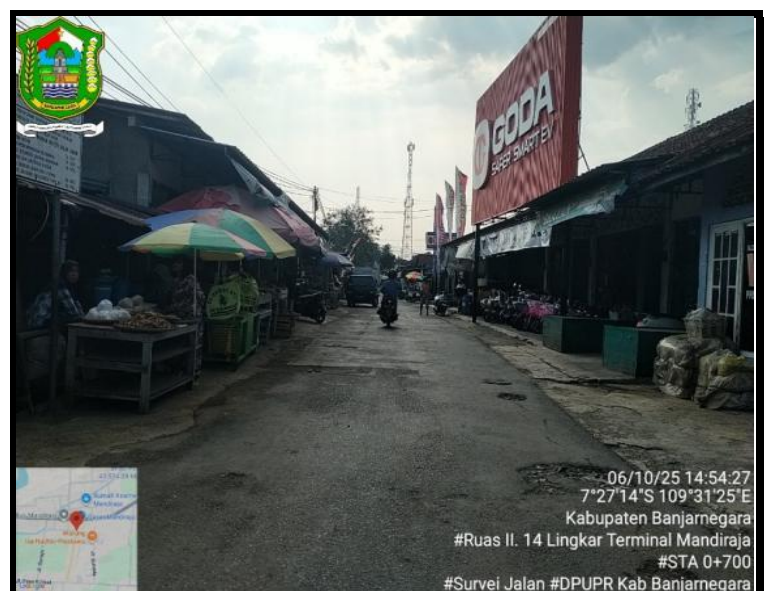
LOKASI :           **STA            0+700**

KONDISI PERKERASAN           :       Rusak Ringan  
LEBAR PERKERASAN            :       5            M  
TYPE PERKERASAN             :       Aspal

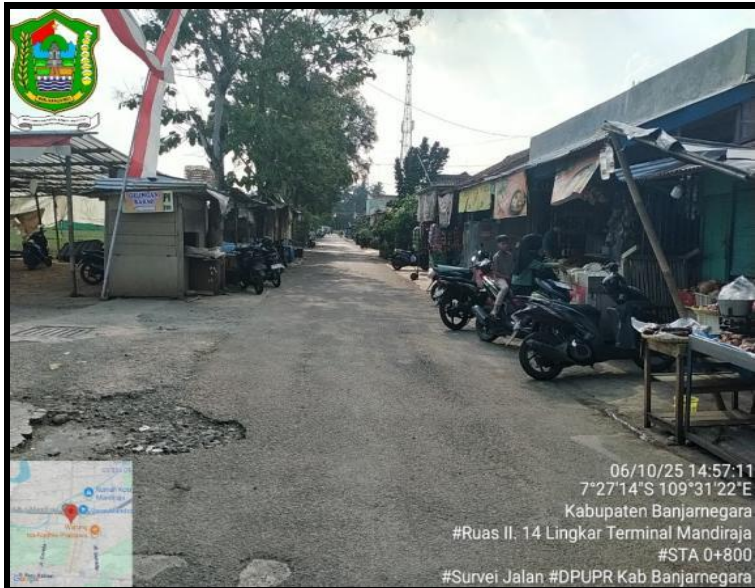
LOKASI :           **STA           0+800**

KONDISI PERKERASAN           :     Rusak Ringan  
LEBAR PERKERASAN            :     5            M  
TYPE PERKERASAN              :     Aspal

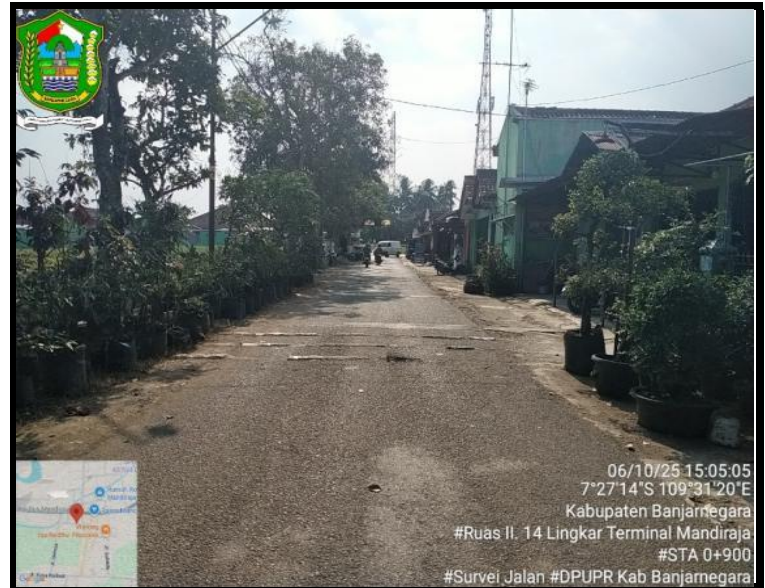
LOKASI :           **STA           0+900**

KONDISI PERKERASAN           :     Sedang  
LEBAR PERKERASAN            :     5            M  
TYPE PERKERASAN              :     Aspal

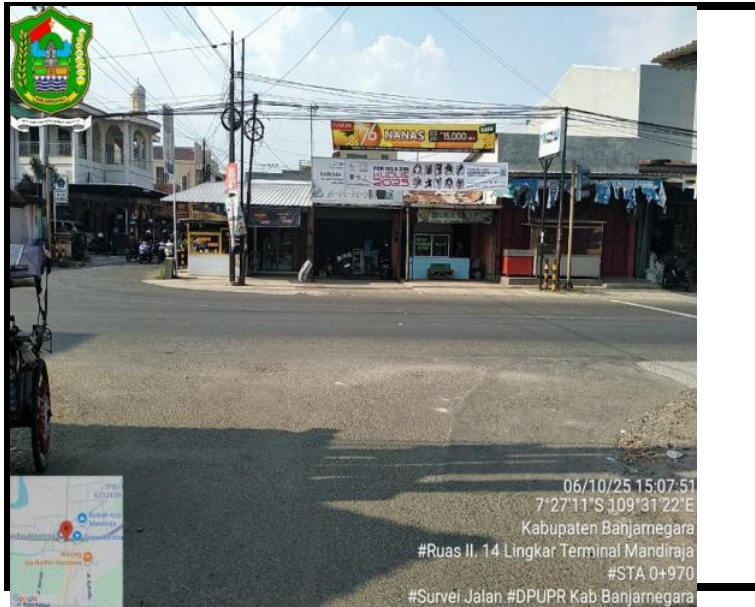
LOKASI :           **STA    0+970**

KONDISI PERKERASAN           :    Sedang  
 LEBAR PERKERASAN            :    5            M  
 TYPE PERKERASAN             :    Aspal
