FOTO SURVEY KONDISI JALAN TAHUN 2025

RUAS JALAN : Glempang - Simbang

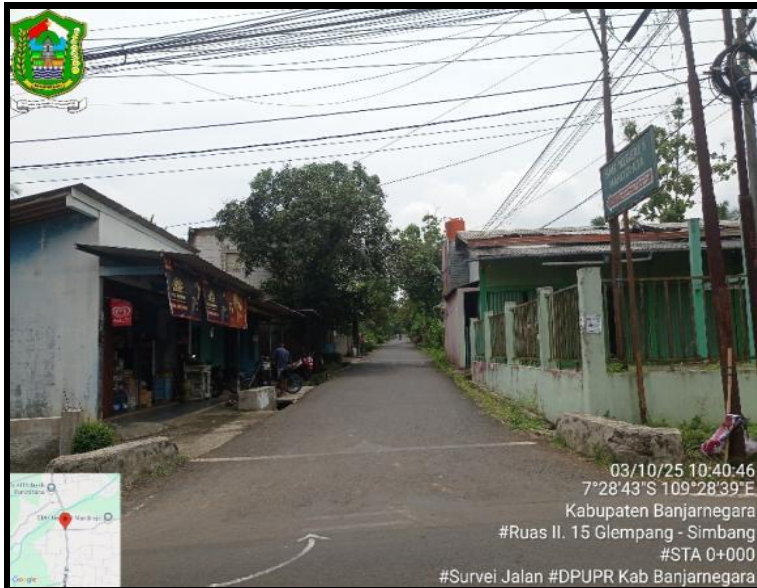
LOKASI : **STA 0+000**

KONDISI PERKERASAN : Baik
LEBAR PERKERASAN : 4.5 M
TYPE PERKERASAN : Aspal

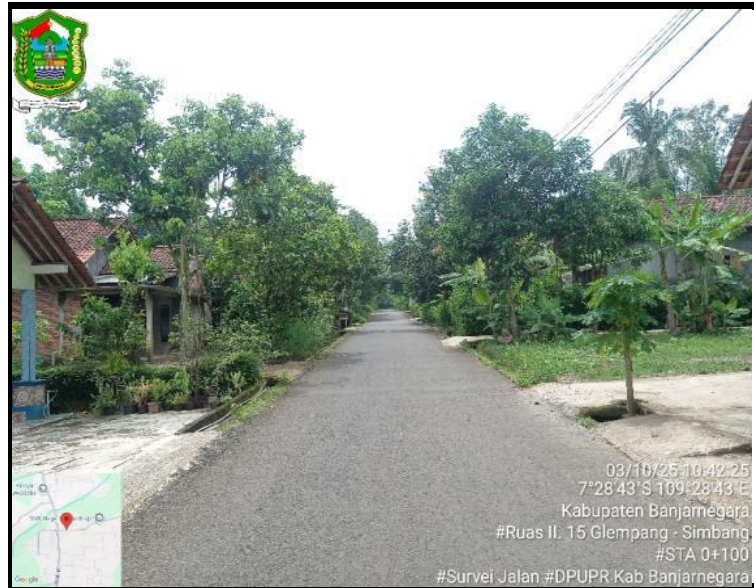
LOKASI : **STA 0+100**

KONDISI PERKERASAN : Baik
LEBAR PERKERASAN : 4.5 M
TYPE PERKERASAN : Aspal

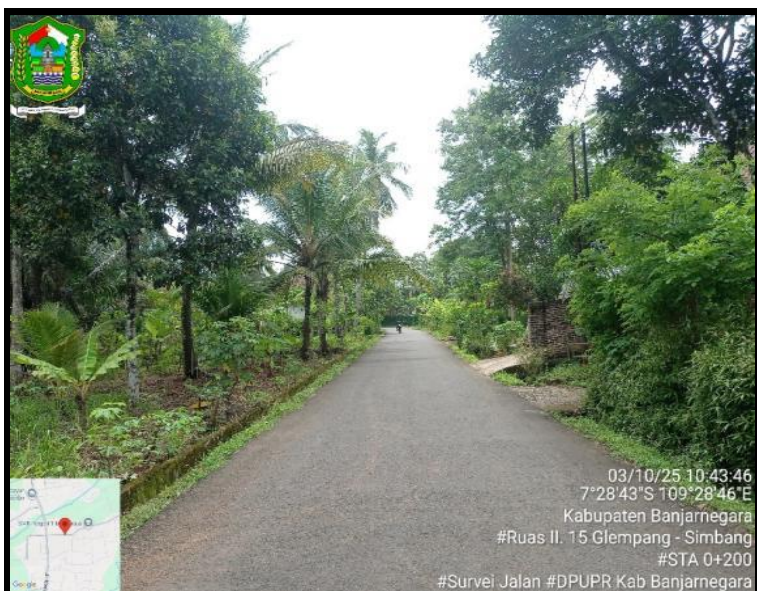
LOKASI : **STA 0+200**

KONDISI PERKERASAN : Baik
LEBAR PERKERASAN : 4.5 M
TYPE PERKERASAN : Aspal

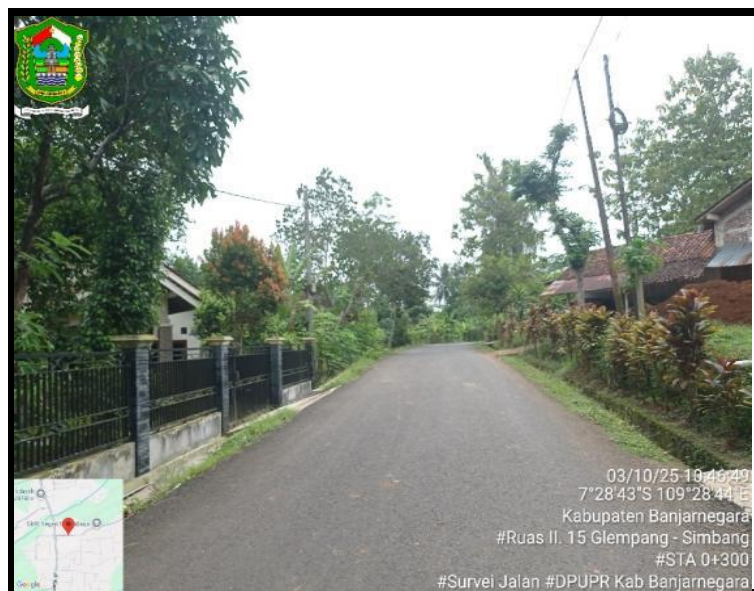
LOKASI : **STA 0+300**

KONDISI PERKERASAN : Baik
LEBAR PERKERASAN : 4.5 M
TYPE PERKERASAN : Aspal

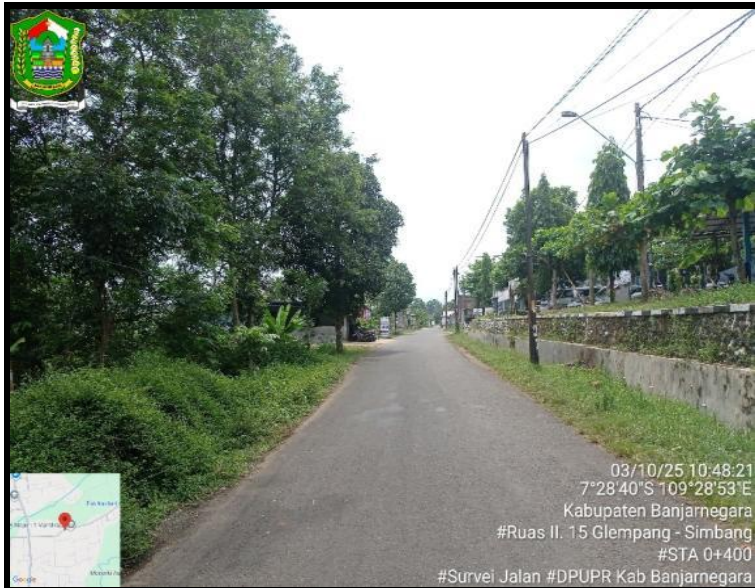
LOKASI : **STA 0+400**

KONDISI PERKERASAN : Baik
LEBAR PERKERASAN : 4.5 M
TYPE PERKERASAN : Aspal

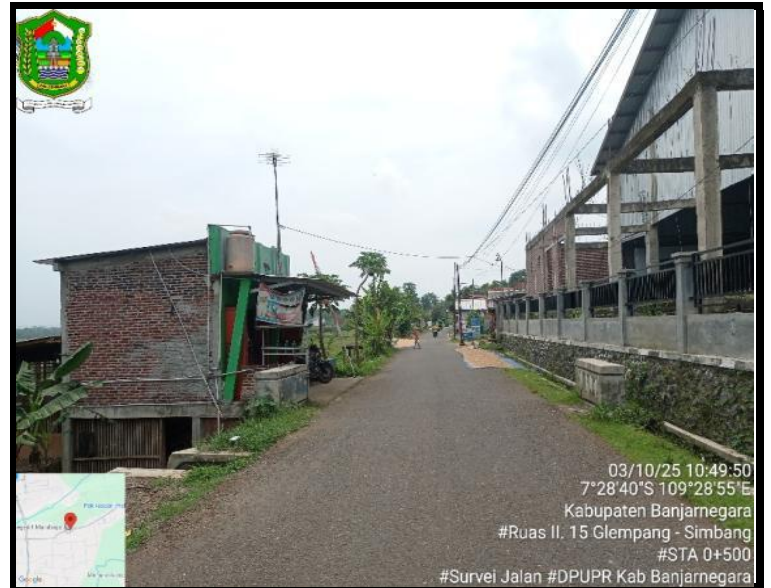
LOKASI : **STA 0+500**

KONDISI PERKERASAN : Baik
LEBAR PERKERASAN : 4.5 M
TYPE PERKERASAN : Aspal

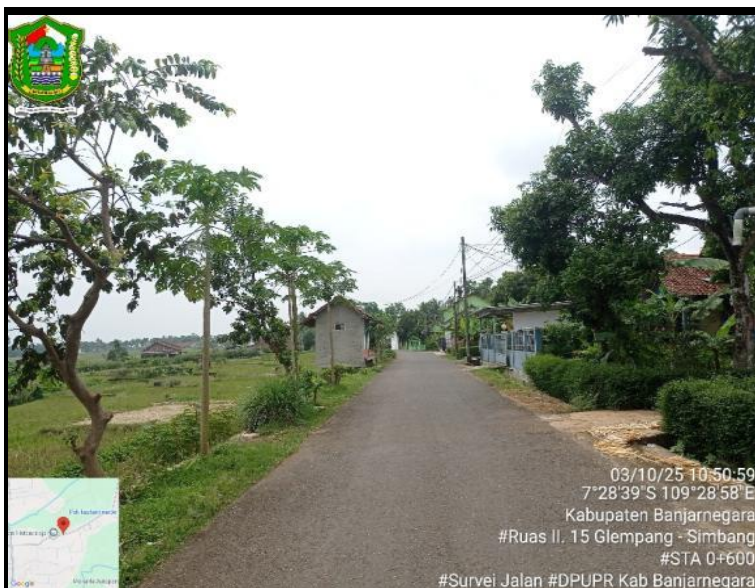
LOKASI : **STA 0+600**

KONDISI PERKERASAN : Baik
LEBAR PERKERASAN : 4.5 M
TYPE PERKERASAN : Aspal

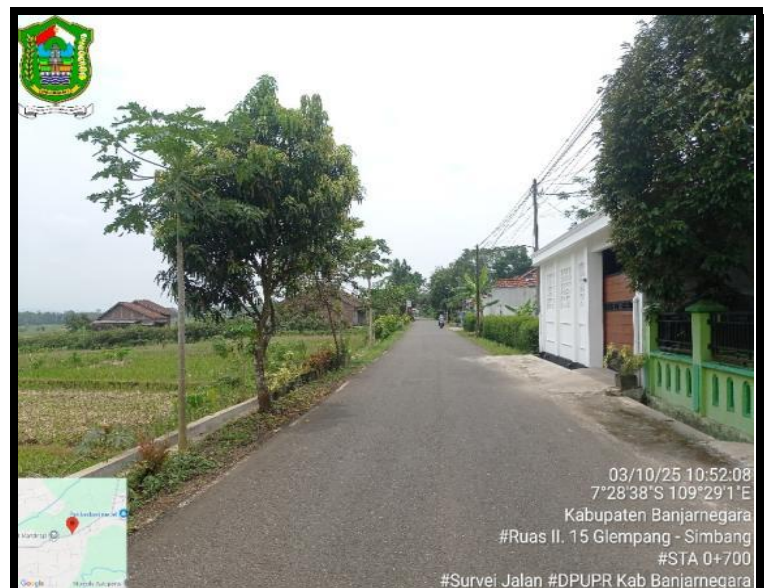
LOKASI : **STA 0+700**

KONDISI PERKERASAN : Baik
LEBAR PERKERASAN : 4.5 M
TYPE PERKERASAN : Aspal

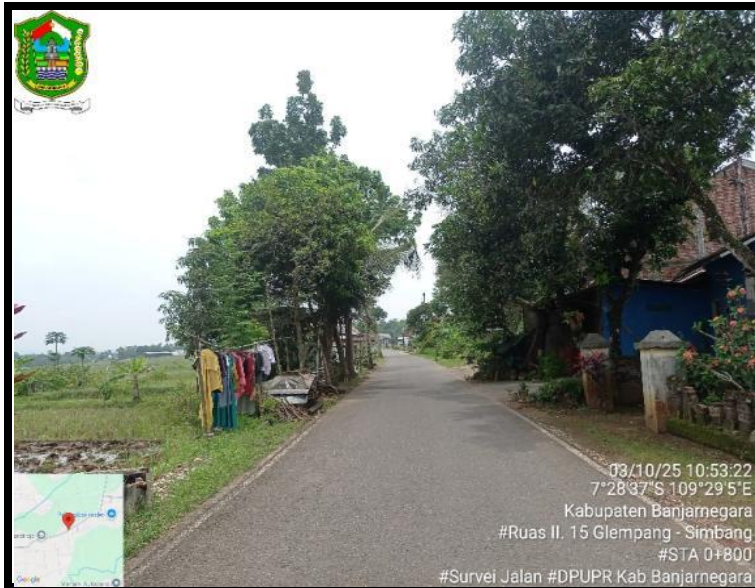
LOKASI : **STA 0+800**

KONDISI PERKERASAN : Baik
LEBAR PERKERASAN : 4.5 M
TYPE PERKERASAN : Aspal

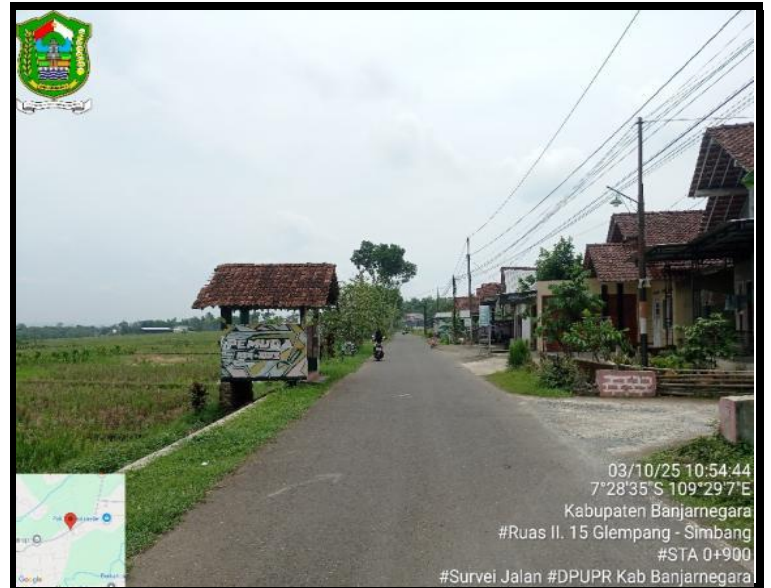
LOKASI : **STA 0+900**

KONDISI PERKERASAN : Baik
LEBAR PERKERASAN : 4.5 M
TYPE PERKERASAN : Aspal

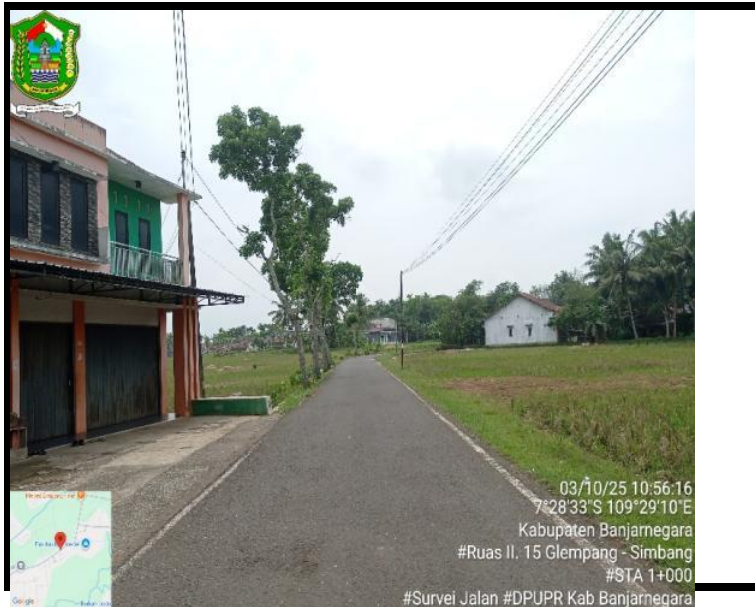
LOKASI : **STA 1+000**

KONDISI PERKERASAN : Baik
LEBAR PERKERASAN : 4.5 M
TYPE PERKERASAN : Aspal

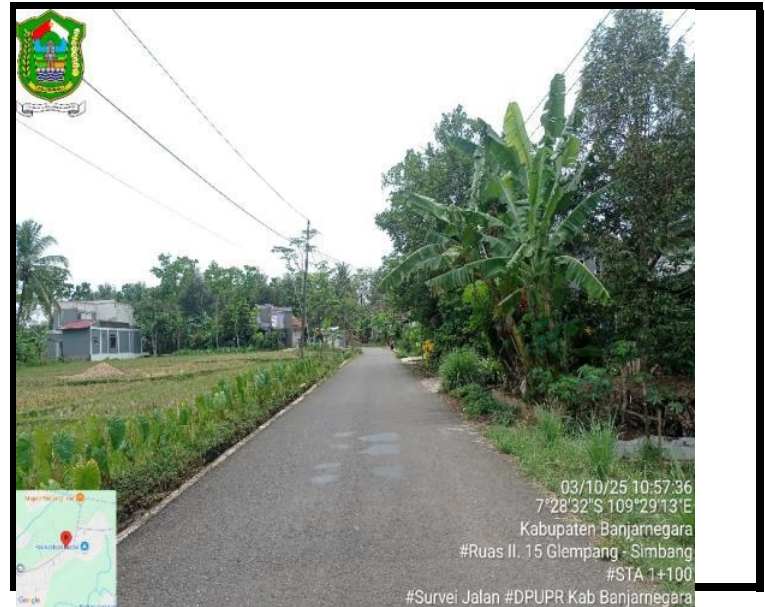
LOKASI : **STA 1+100**

KONDISI PERKERASAN : Baik
LEBAR PERKERASAN : 4.5 M
TYPE PERKERASAN : Aspal

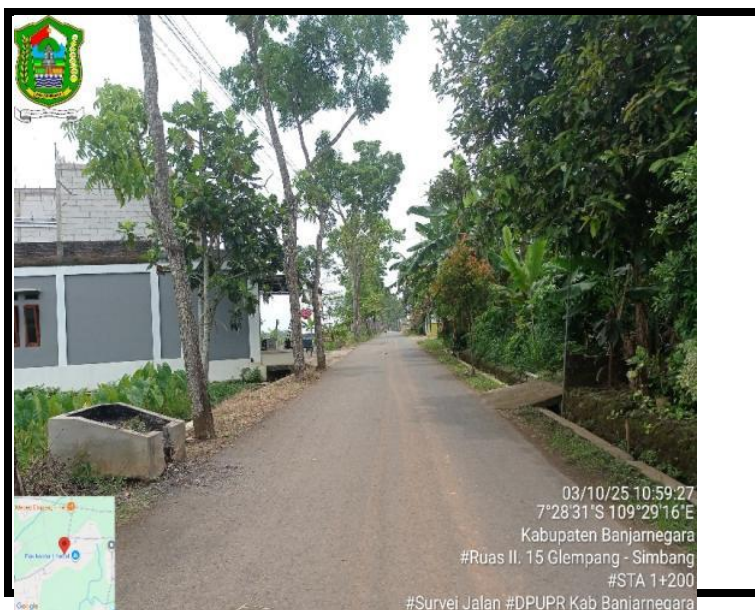
LOKASI : **STA 1+200**

KONDISI PERKERASAN : Baik
LEBAR PERKERASAN : 4.5 M
TYPE PERKERASAN : Aspal

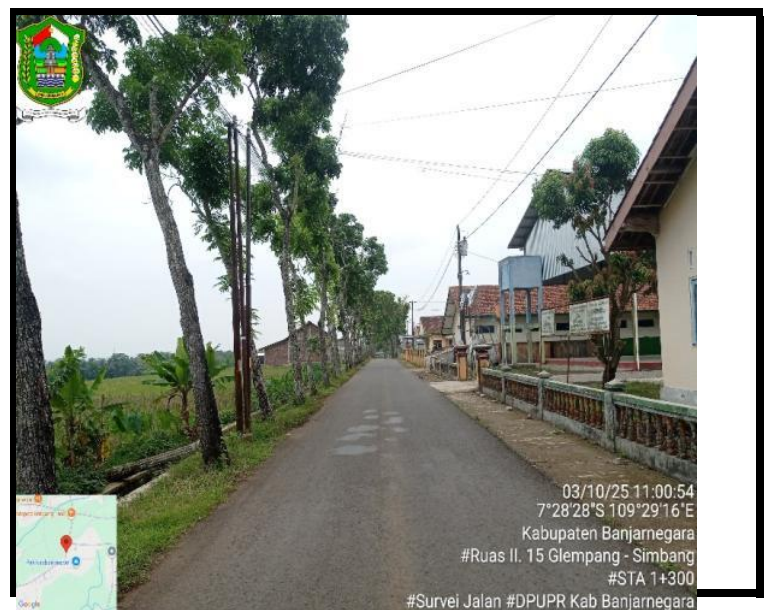
LOKASI : **STA 1+300**

KONDISI PERKERASAN : Baik
LEBAR PERKERASAN : 4.5 M
TYPE PERKERASAN : Aspal

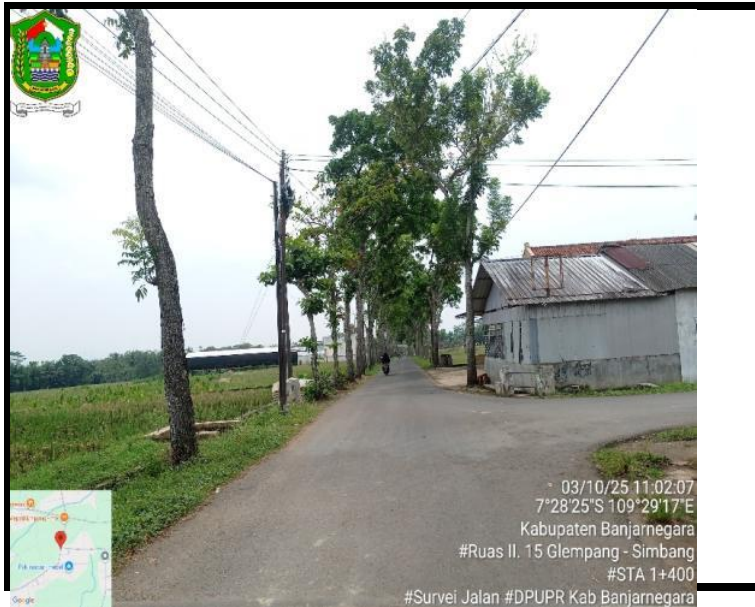
LOKASI : **STA 1+400**

KONDISI PERKERASAN : Baik
 LEBAR PERKERASAN : 4.5 M
 TYPE PERKERASAN : Aspal
