FOTO SURVEY KONDISI JALAN TAHUN 2025

RUAS JALAN : Mandiraja - Rakit

NO. RUAS	NAMA RUAS	DPUPR KAB.BANJARNEGARA	PETUGAS SURVEY	HALAMAN
III. 19	Mandiraja - Rakit		FIRDAUS & DAMAS	1

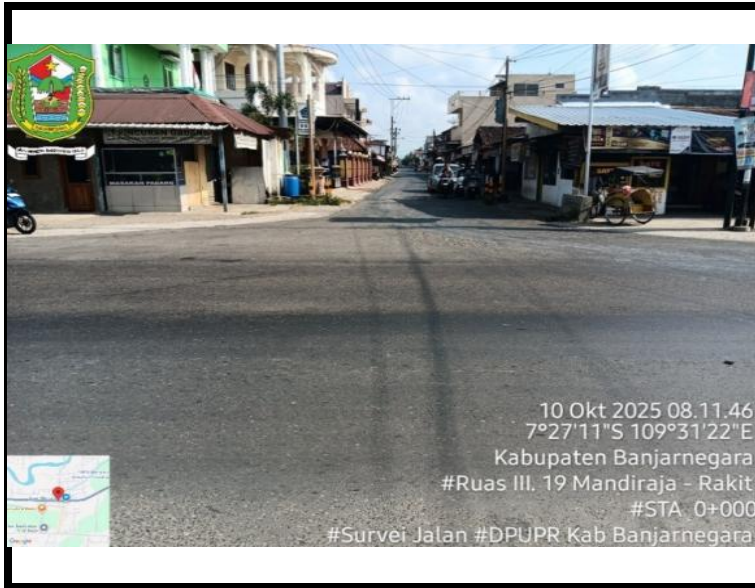
LOKASI : **STA 0+000**

KONDISI PERKERASAN : Sedang
LEBAR PERKERASAN : 6 M
TYPE PERKERASAN : Aspal

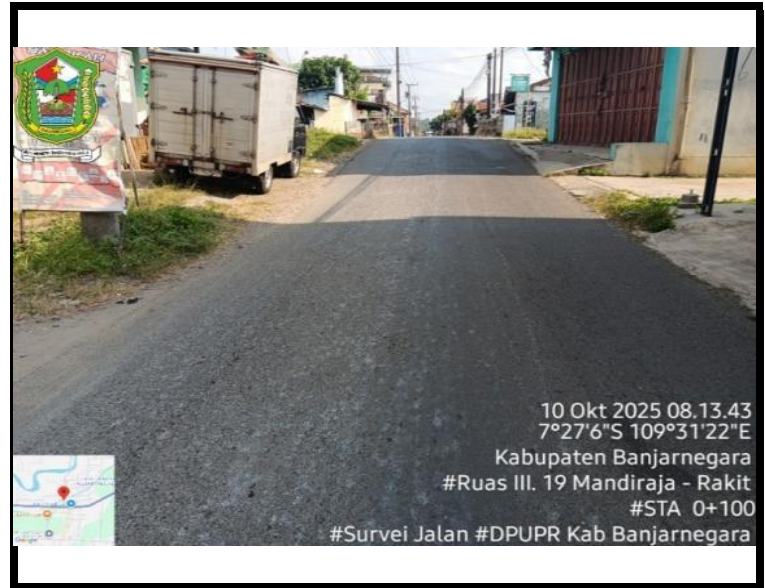
LOKASI : **STA 0+100**

KONDISI PERKERASAN : Baik
LEBAR PERKERASAN : 5 M
TYPE PERKERASAN : Aspal

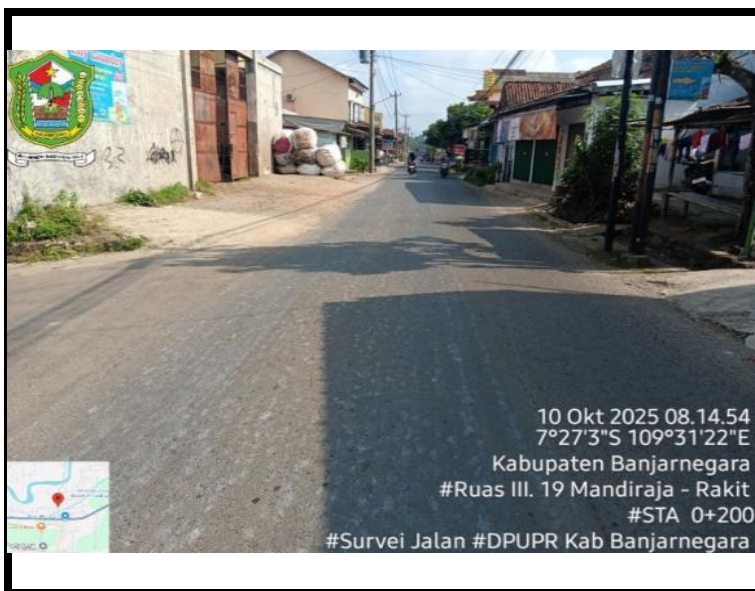
LOKASI : **STA 0+200**

KONDISI PERKERASAN : Baik
LEBAR PERKERASAN : 5 M
TYPE PERKERASAN : Aspal

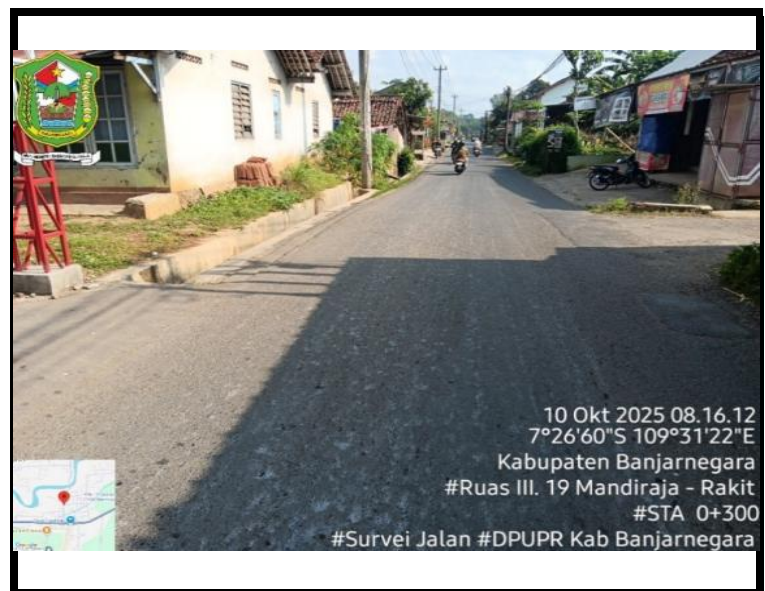
LOKASI : **STA 0+300**

KONDISI PERKERASAN : Sedang
LEBAR PERKERASAN : 5 M
TYPE PERKERASAN : Aspal

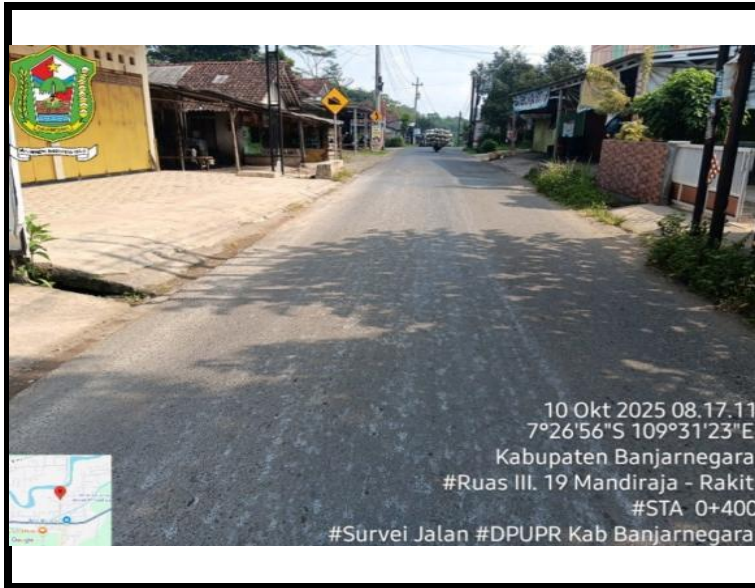
LOKASI : **STA 0+400**

KONDISI PERKERASAN : Baik
LEBAR PERKERASAN : 5 M
TYPE PERKERASAN : Aspal

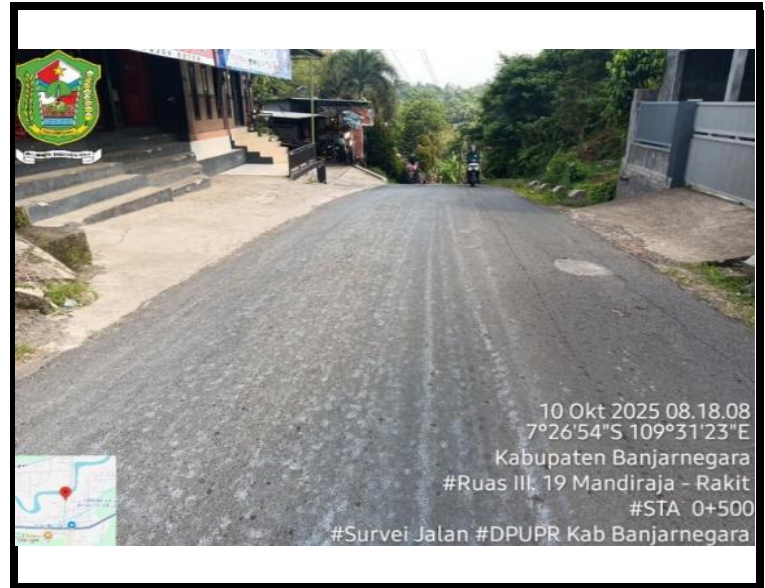
LOKASI : **STA 0+500**

KONDISI PERKERASAN : Sedang
LEBAR PERKERASAN : 5 M
TYPE PERKERASAN : Aspal

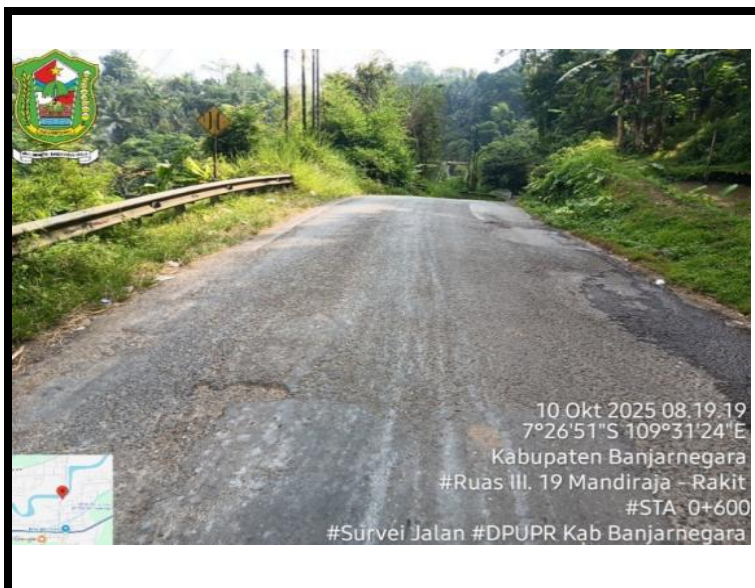
LOKASI : **STA 0+600**

KONDISI PERKERASAN : Rusak Ringan
LEBAR PERKERASAN : 5 M
TYPE PERKERASAN : Aspal

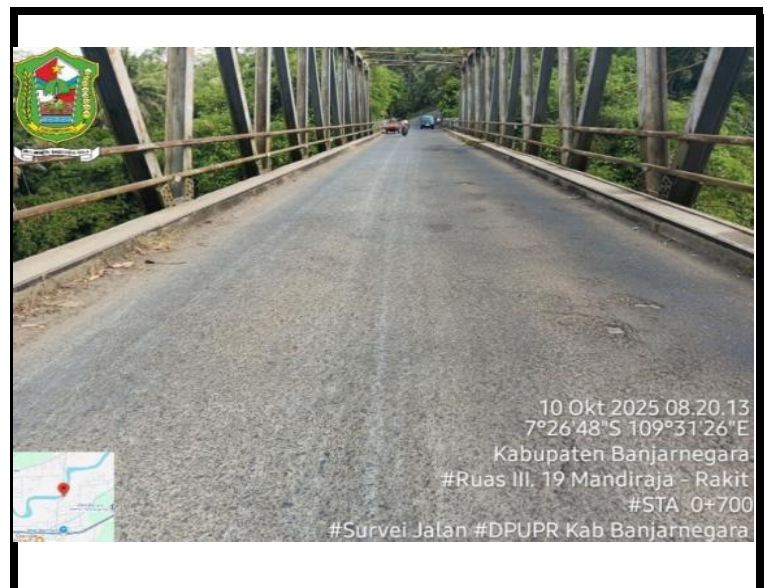
LOKASI : **STA 0+700**

KONDISI PERKERASAN : Rusak Ringan
LEBAR PERKERASAN : 5 M
TYPE PERKERASAN : Aspal

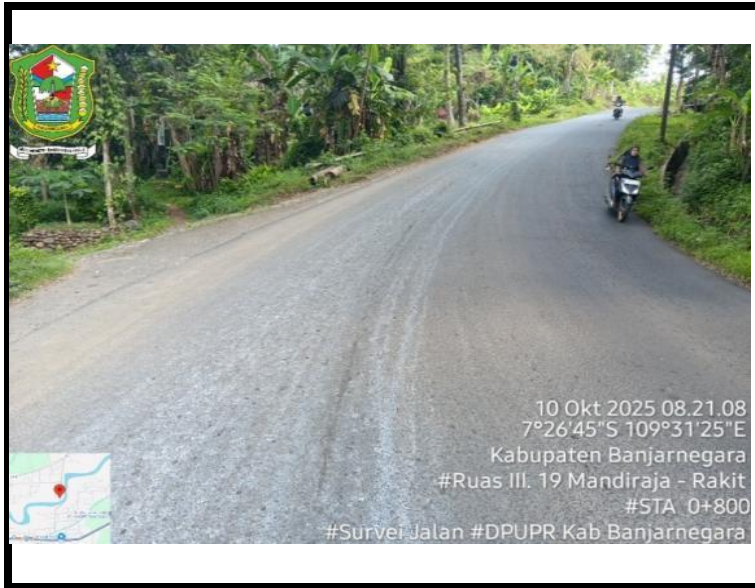
LOKASI : **STA 0+800**

KONDISI PERKERASAN : Baik
 LEBAR PERKERASAN : 5 M
 TYPE PERKERASAN : Aspal

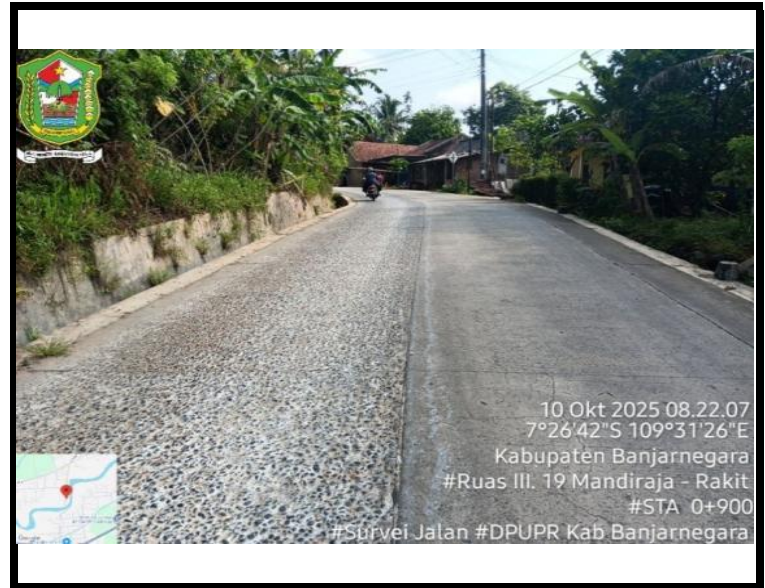
LOKASI : **STA 0+900**

KONDISI PERKERASAN : Sedang
 LEBAR PERKERASAN : 5 M
 TYPE PERKERASAN : Beton

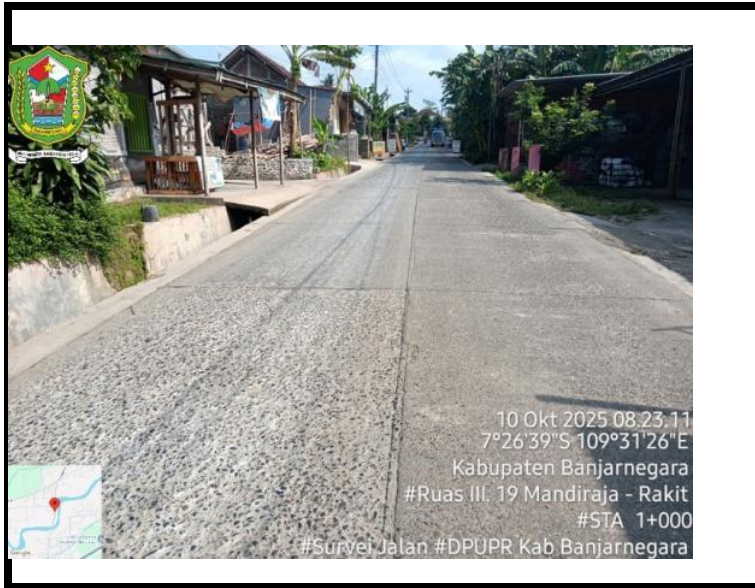
LOKASI : **STA 1+000**

KONDISI PERKERASAN : Baik
LEBAR PERKERASAN : 5 M
TYPE PERKERASAN : Beton

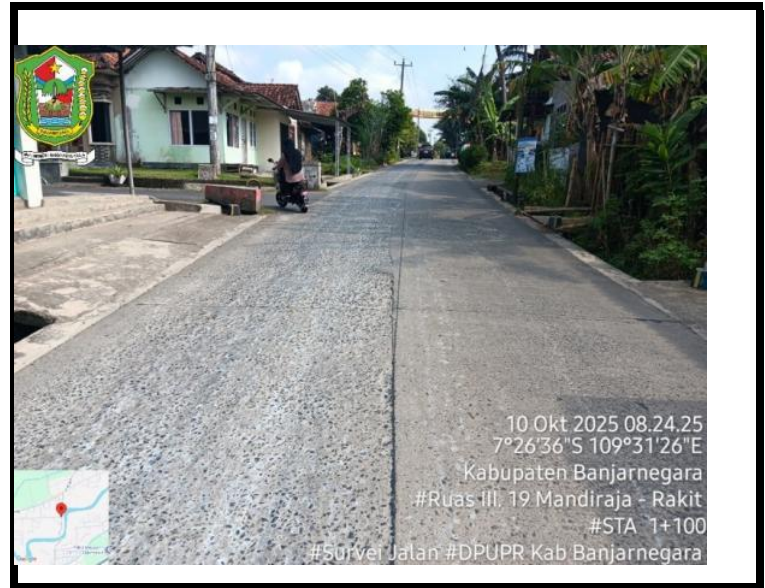
LOKASI : **STA 1+100**

KONDISI PERKERASAN : Sedang
LEBAR PERKERASAN : 5 M
TYPE PERKERASAN : Beton

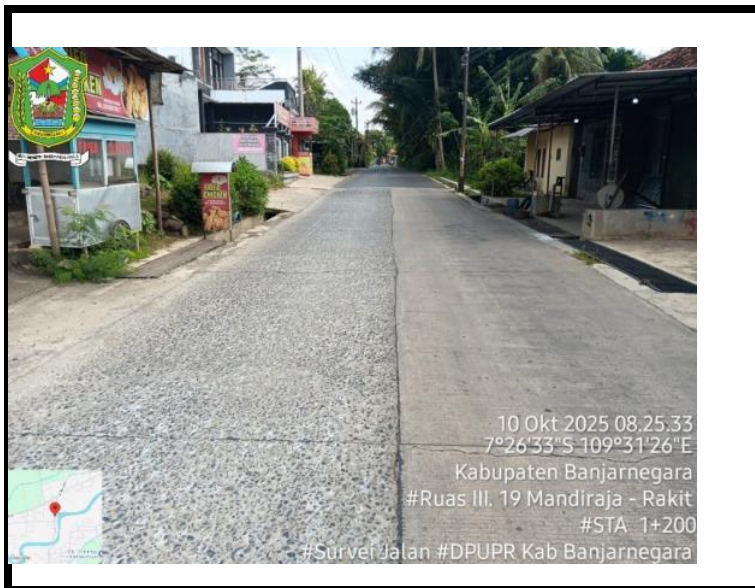
LOKASI : **STA 1+200**

KONDISI PERKERASAN : Sedang
LEBAR PERKERASAN : 5 M
TYPE PERKERASAN : Beton

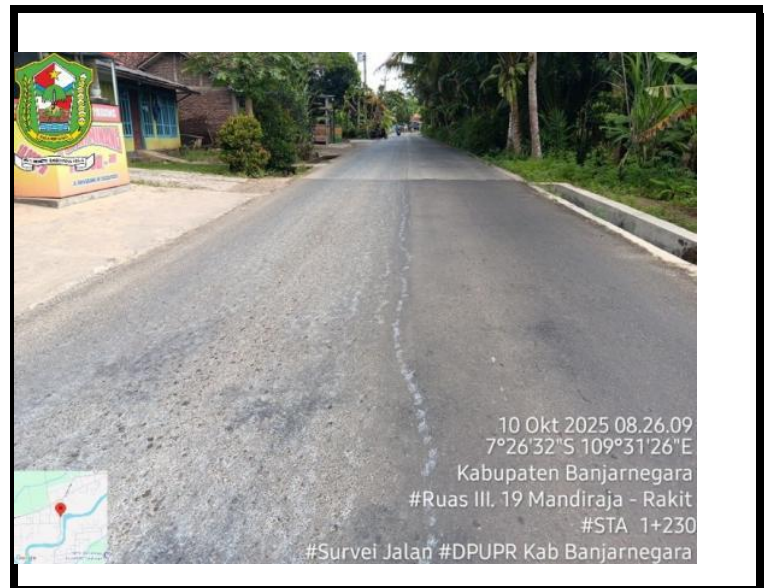
LOKASI : **STA 1+230**

KONDISI PERKERASAN : Baik
LEBAR PERKERASAN : 5 M
TYPE PERKERASAN : Aspal

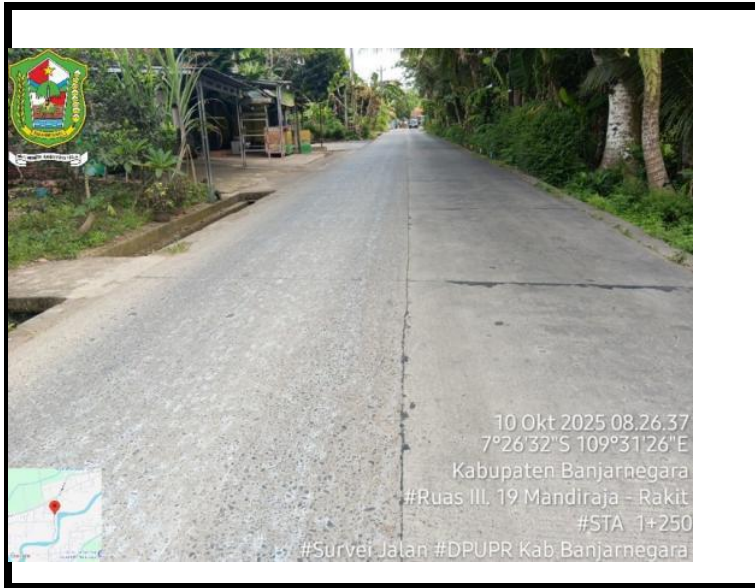
LOKASI : **STA 1+250**

KONDISI PERKERASAN : Baik
LEBAR PERKERASAN : 5 M
TYPE PERKERASAN : Beton

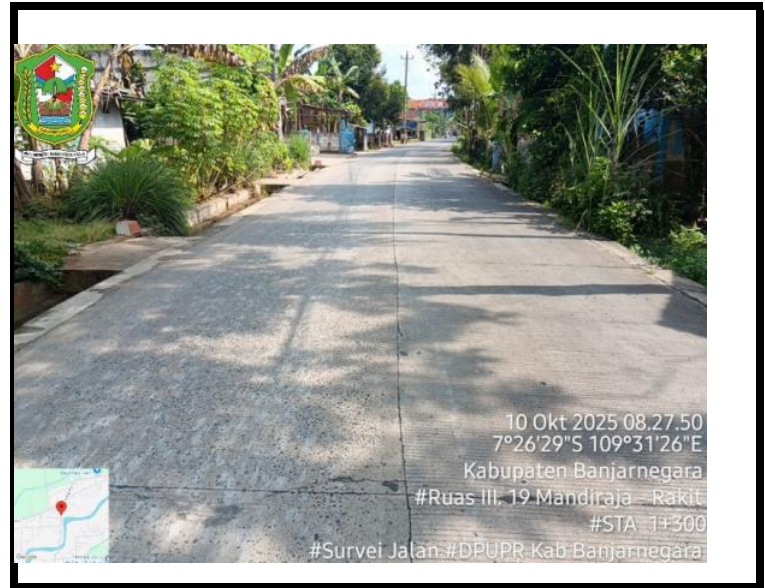
LOKASI : **STA 1+300**

KONDISI PERKERASAN : Baik
LEBAR PERKERASAN : 5 M
TYPE PERKERASAN : Beton

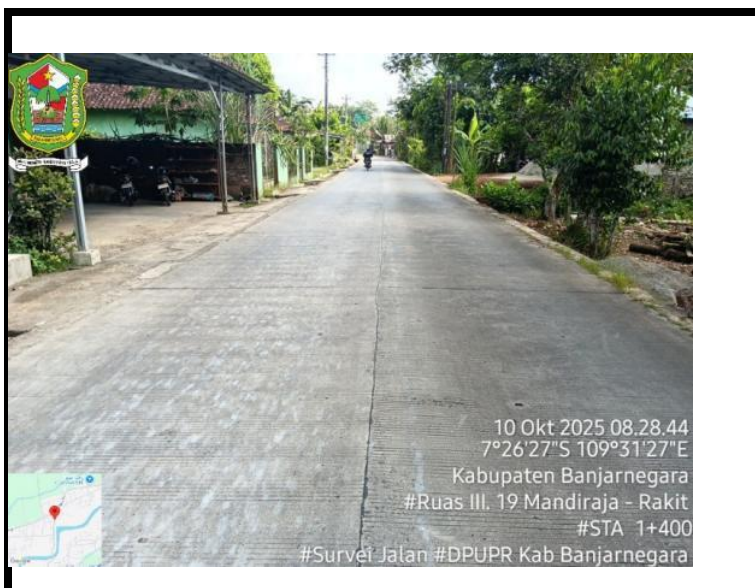
LOKASI : **STA 1+400**

KONDISI PERKERASAN : Baik
LEBAR PERKERASAN : 5 M
TYPE PERKERASAN : Beton

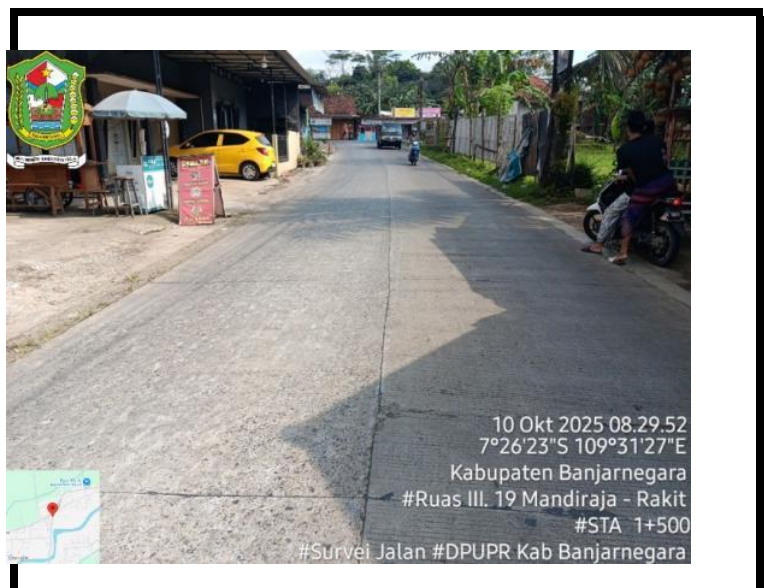
LOKASI : **STA 1+500**

KONDISI PERKERASAN : Baik
LEBAR PERKERASAN : 5 M
TYPE PERKERASAN : Beton
