**FOTO SURVEY KONDISI JALAN TAHUN 2025**

**RUAS JALAN : Karangobar - Ambal**

NO. RUAS	NAMA RUAS	DPUPR KAB.BANJARNEGARA	PETUGAS SURVEY	HALAMAN
IV. 7	Karangobar - Ambal		MELDA & DAHLAN	1

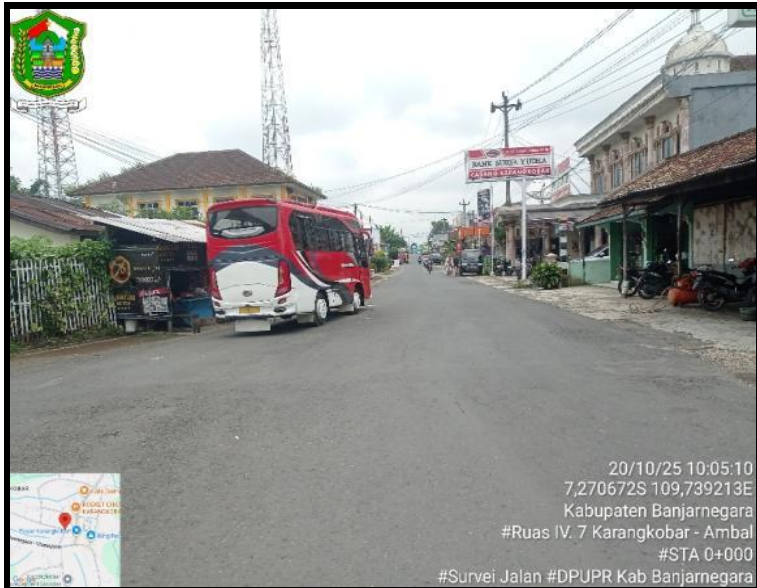
LOKASI : **STA 0+000**

KONDISI PERKERASAN : Baik  
LEBAR PERKERASAN : 5 M  
TYPE PERKERASAN : Aspal

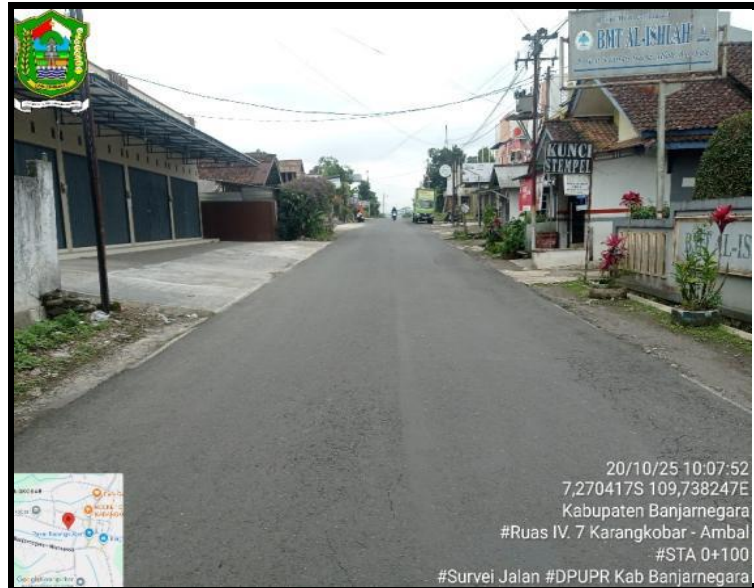
LOKASI : **STA 0+100**

KONDISI PERKERASAN : Baik  
LEBAR PERKERASAN : 5 M  
TYPE PERKERASAN : Aspal

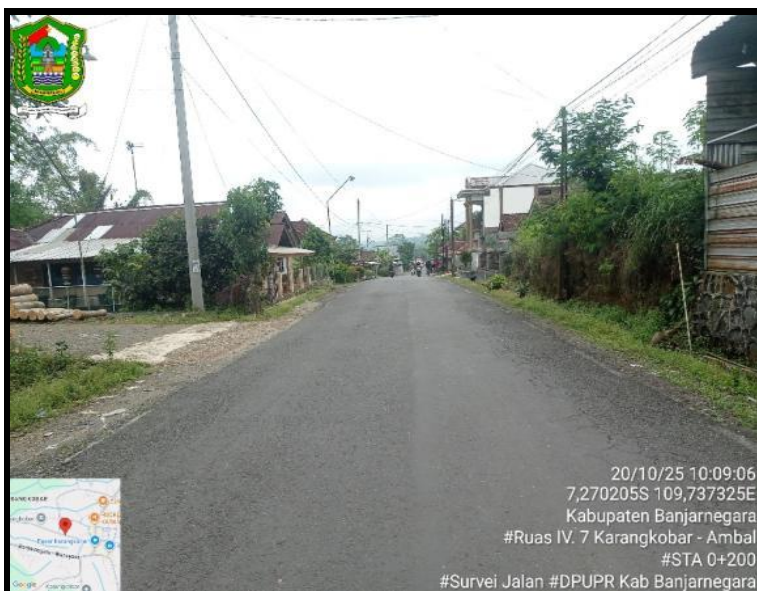
LOKASI : **STA 0+200**

KONDISI PERKERASAN : Baik  
LEBAR PERKERASAN : 5 M  
TYPE PERKERASAN : Aspal

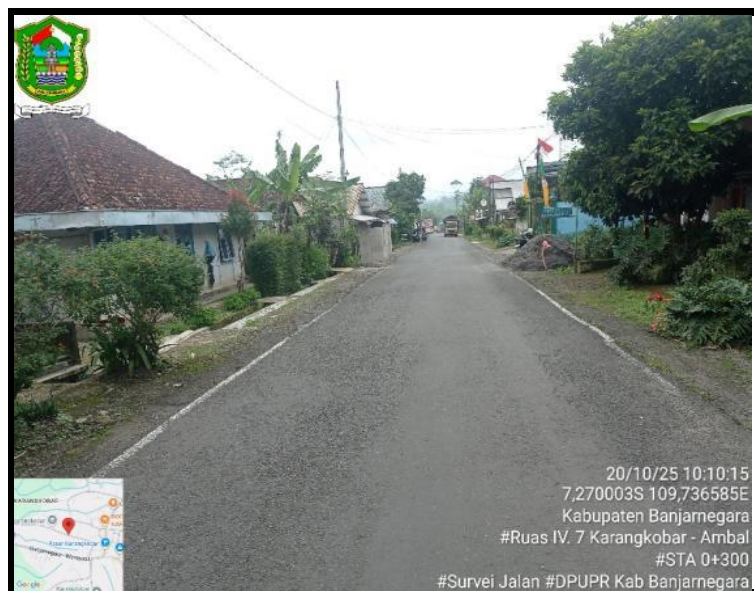
LOKASI : **STA 0+300**

KONDISI PERKERASAN : Baik  
LEBAR PERKERASAN : 5 M  
TYPE PERKERASAN : Aspal

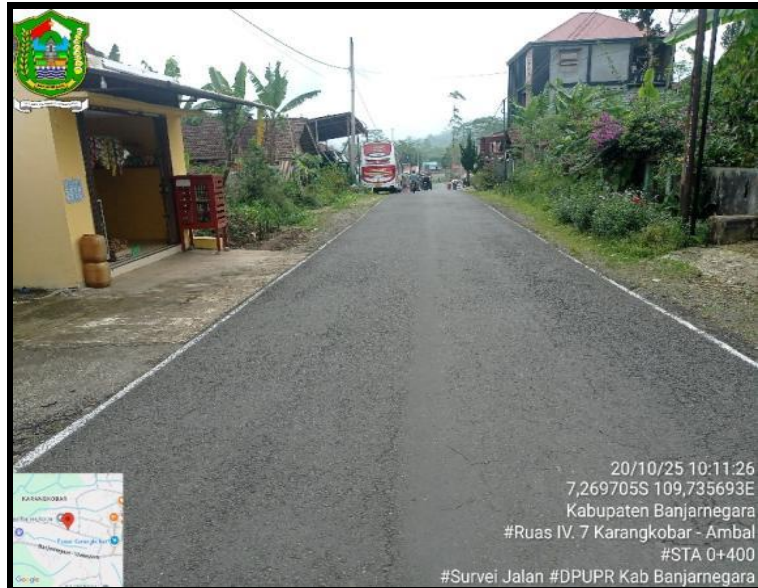
LOKASI :           **STA           0+400**

KONDISI PERKERASAN           :    Baik  
LEBAR PERKERASAN            :    5            M  
TYPE PERKERASAN             :    Aspal

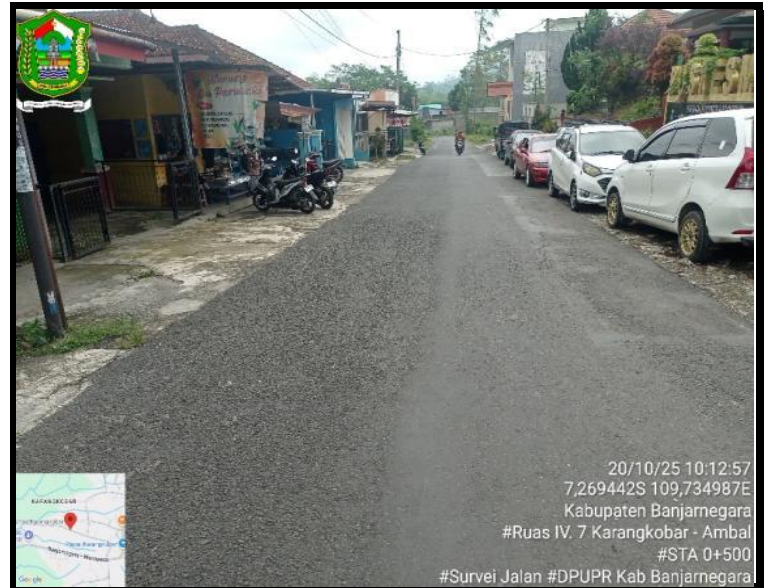
LOKASI :           **STA           0+500**

KONDISI PERKERASAN           :    Baik  
LEBAR PERKERASAN            :    5            M  
TYPE PERKERASAN             :    Aspal

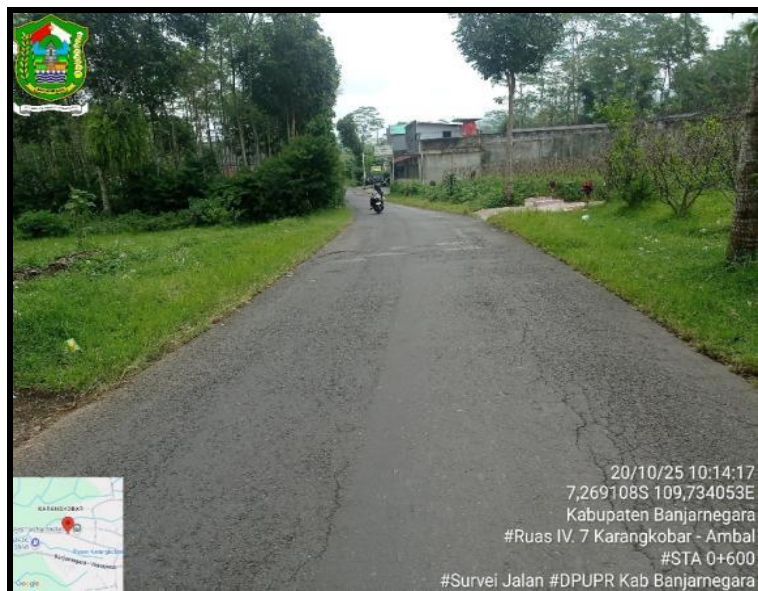
LOKASI :           **STA           0+600**

KONDISI PERKERASAN           :    Rusak Ringan  
LEBAR PERKERASAN            :    5            M  
TYPE PERKERASAN             :    Aspal

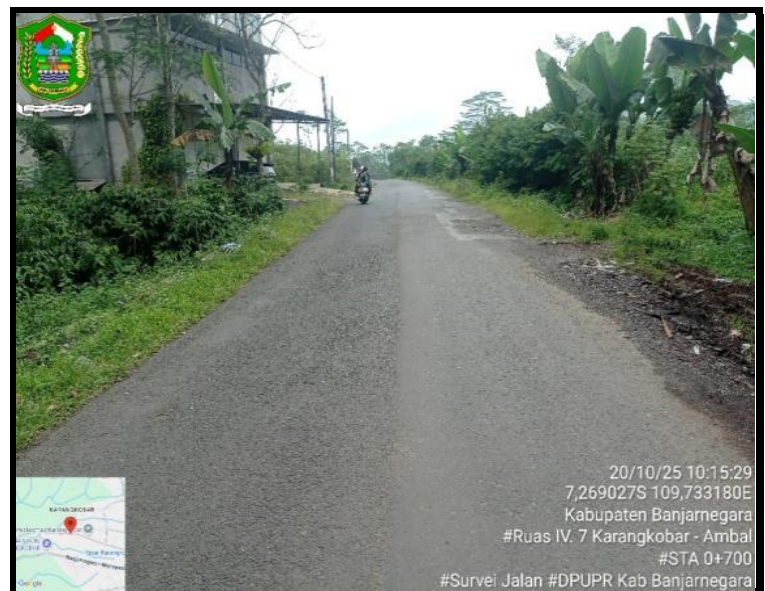
LOKASI :           **STA           0+700**

KONDISI PERKERASAN           :    Sedang  
LEBAR PERKERASAN            :    5            M  
TYPE PERKERASAN             :    Aspal

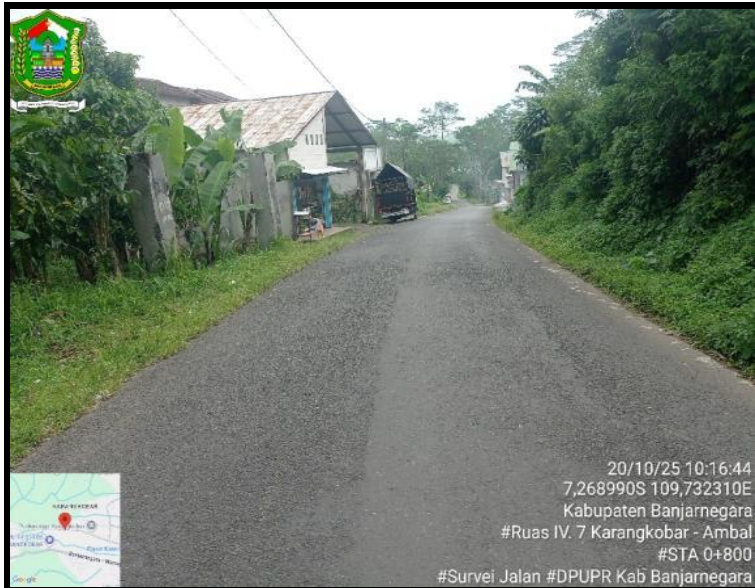
LOKASI :           **STA           0+800**

KONDISI PERKERASAN           :     Sedang  
LEBAR PERKERASAN            :     5            M  
TYPE PERKERASAN             :     Aspal

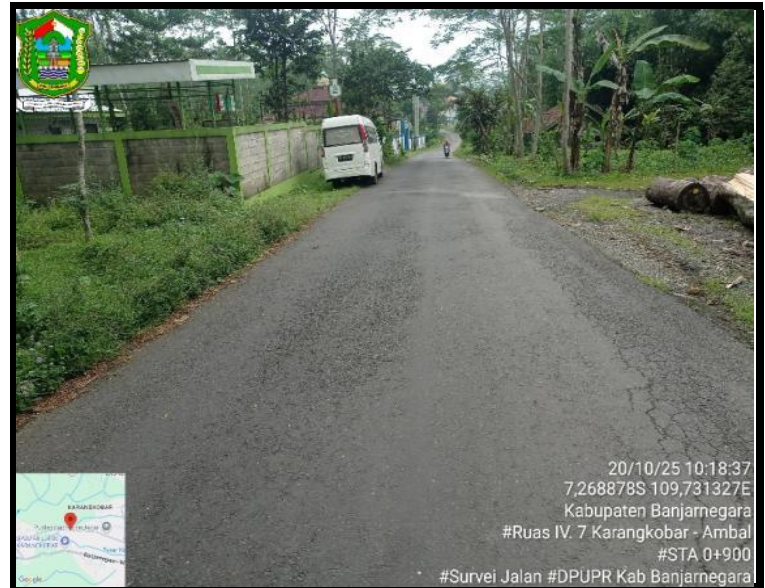
LOKASI :           **STA           0+900**

KONDISI PERKERASAN           :     Rusak Ringan  
LEBAR PERKERASAN            :     5            M  
TYPE PERKERASAN             :     Aspal

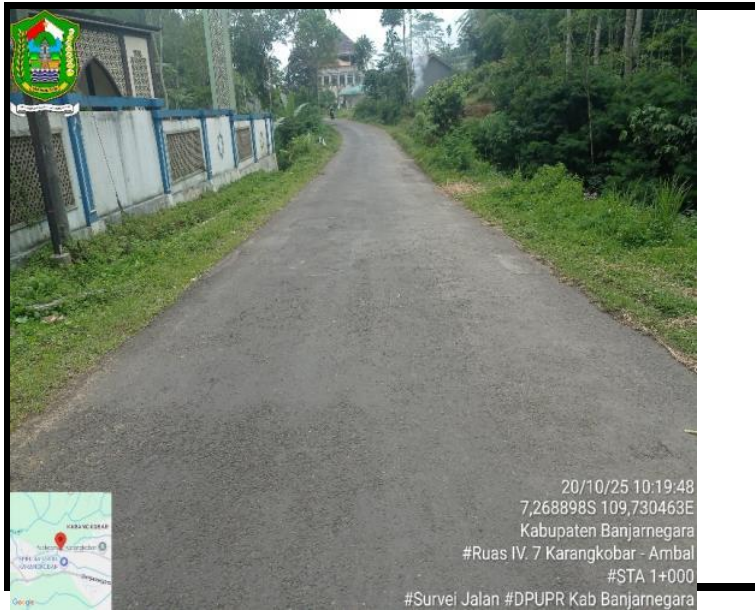
LOKASI :           **STA           1+000**

KONDISI PERKERASAN           :       Sedang  
LEBAR PERKERASAN            :       5            M  
TYPE PERKERASAN             :       Aspal

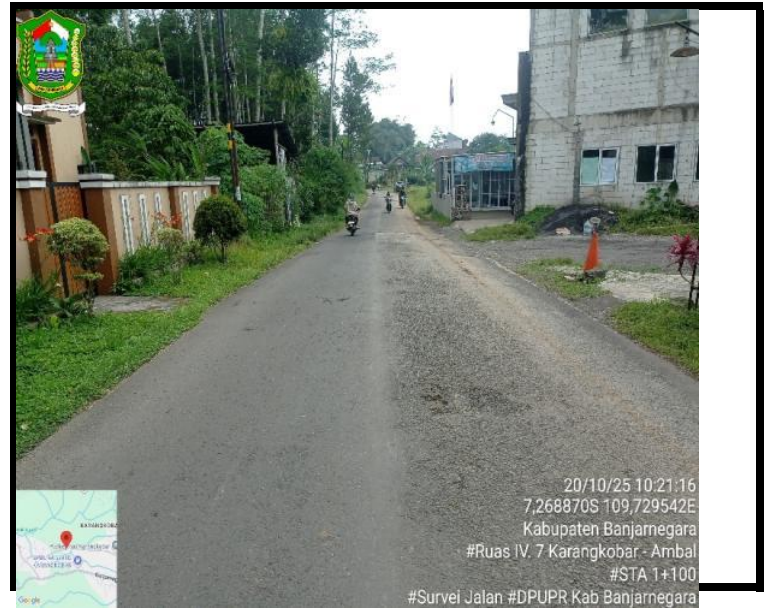
LOKASI :           **STA           1+100**

KONDISI PERKERASAN           :       Sedang  
LEBAR PERKERASAN            :       5            M  
TYPE PERKERASAN             :       Aspal

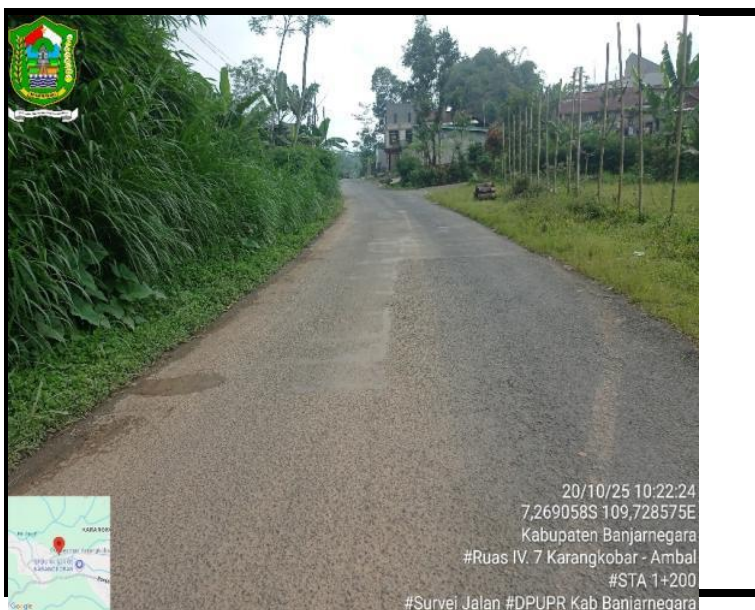
LOKASI :           **STA           1+200**

KONDISI PERKERASAN           :       Sedang  
LEBAR PERKERASAN            :       5            M  
TYPE PERKERASAN             :       Aspal

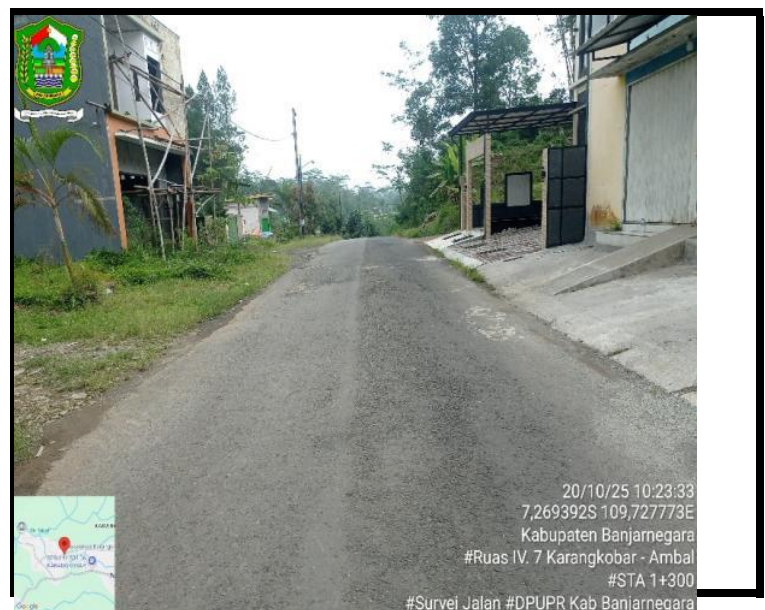
LOKASI :           **STA           1+300**

KONDISI PERKERASAN           :       Rusak Ringan  
LEBAR PERKERASAN            :       5            M  
TYPE PERKERASAN             :       Aspal

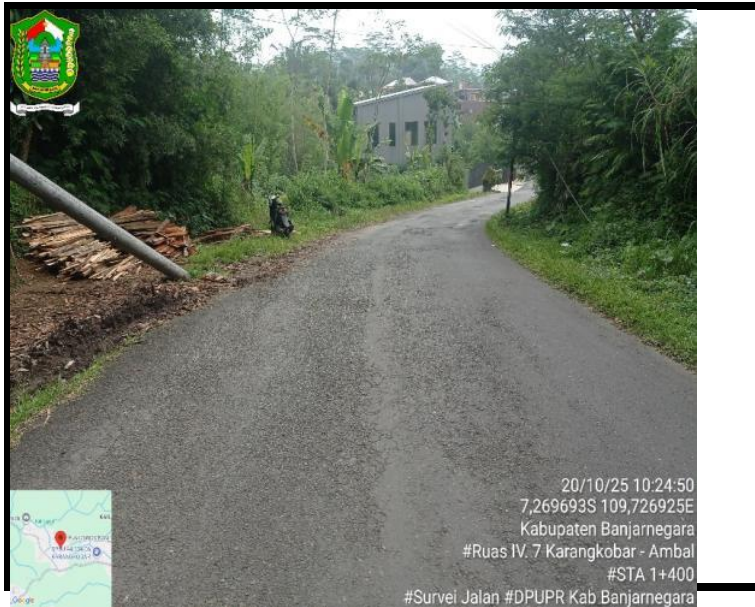
LOKASI :           **STA           1+400**

KONDISI PERKERASAN           :       Sedang  
LEBAR PERKERASAN            :       5            M  
TYPE PERKERASAN             :       Aspal

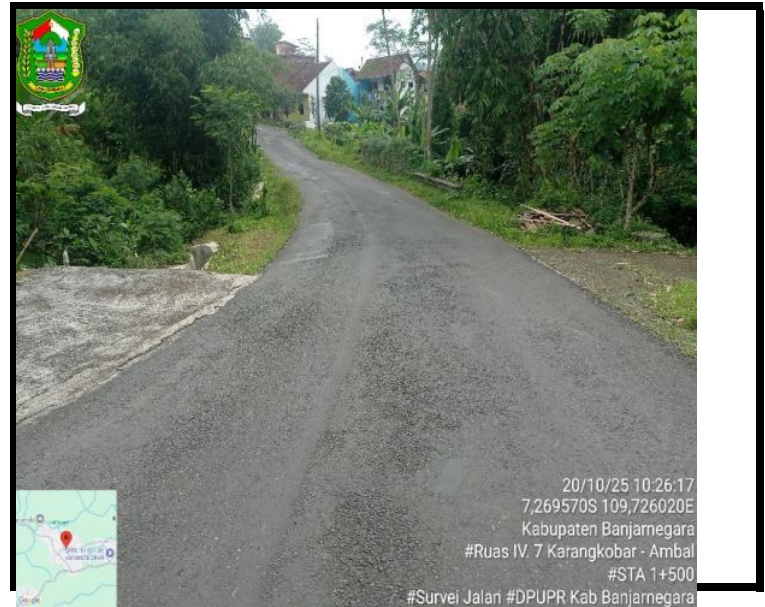
LOKASI :           **STA           1+500**

KONDISI PERKERASAN           :       Sedang  
LEBAR PERKERASAN            :       5            M  
TYPE PERKERASAN             :       Aspal

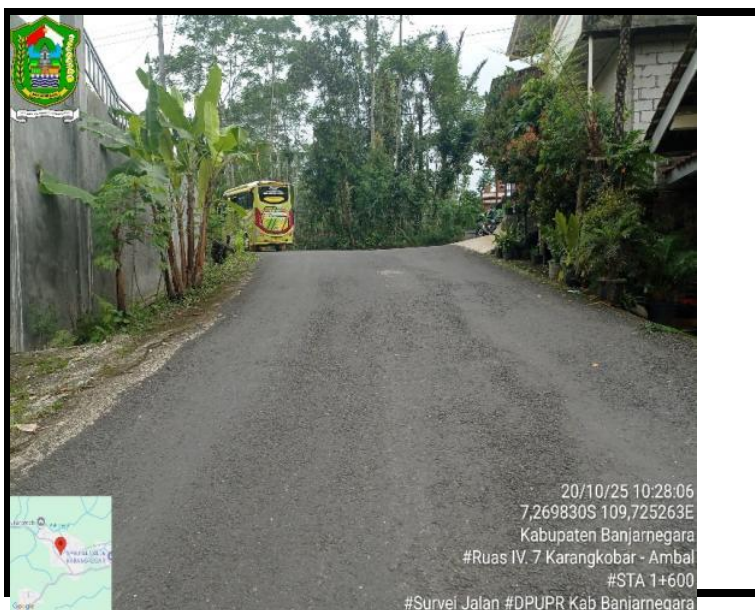
LOKASI :           **STA           1+600**

KONDISI PERKERASAN           :       Baik  
LEBAR PERKERASAN            :       5            M  
TYPE PERKERASAN             :       Aspal

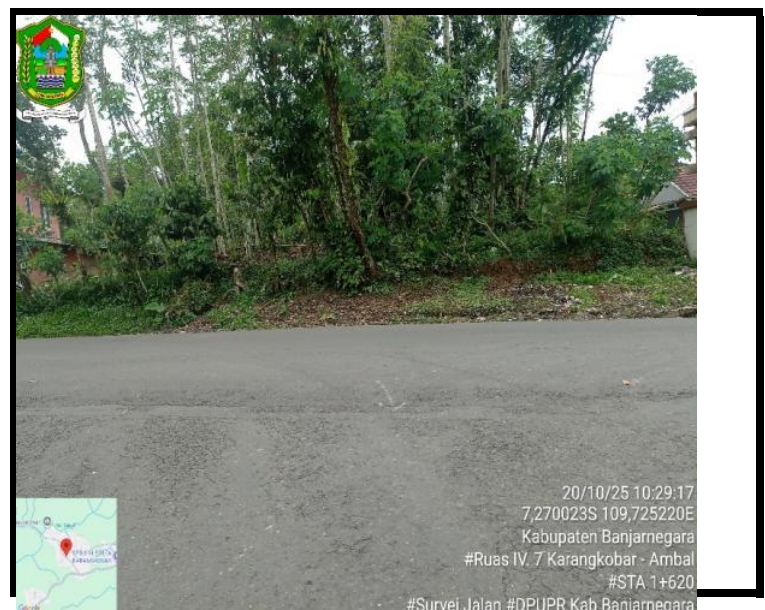
LOKASI :           **STA           1+620**

KONDISI PERKERASAN           :       Baik  
LEBAR PERKERASAN            :       5            M  
TYPE PERKERASAN             :       Aspal
